## ASPENDOS YÜZEY ARAŞTIRMASI 2023

### ASPENDOS YÜZEY ARAŞTIRMASI 2023 YILI ÇALIŞMALARI

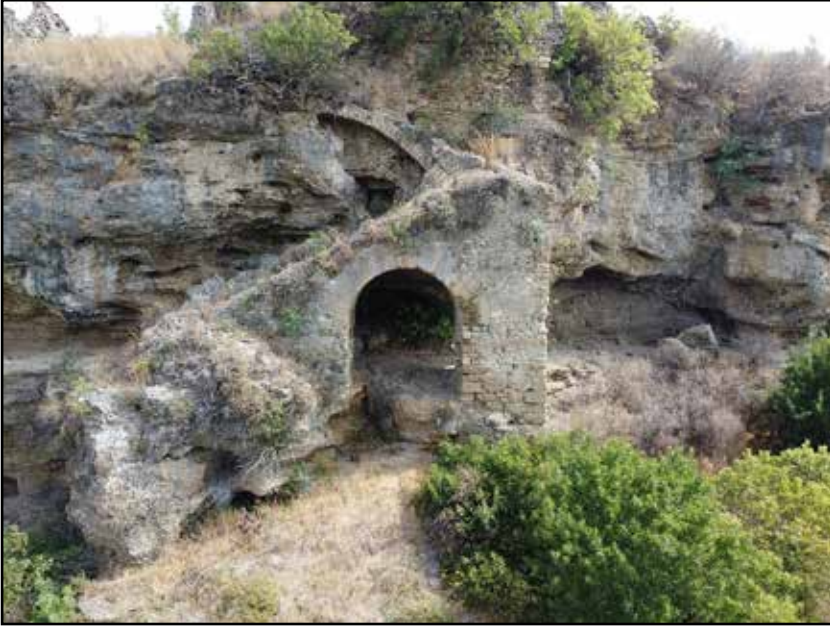
Resim 2: Su şebekesi tankı ile *akropolise* çıkışı sağlayan merdivenler.

Akropolis tepesinin güney yamacında, kayalık yüzeyindeki doğal bir mağara/sığınak önünde yükselen, ağırlıklı tuğla ile örülü anıtsal *tonoz* ile *akropolise* merdivenler aracılığıyla çıkış imkânı veren bölümleri anlayabilmek amacıyla bu noktada incelemeler yapılmıştır. Kessener'in de bu noktadaki gözlemleri, anıtsal *tonoz* üzerine inşa edilmiş zikzak biçiminde "Z" yapan bir merdivenle güneybatı yamacından kente girildiği yönündedir. Diğer bir geçiş ise buranın hemen yaklaşık 60 m kadar doğusunda konumlanmaktadır. Aynı zamanda bu iki noktanın arasında yukarı kenti güneyinden saran doğal bir tahkimatın varlığı dikkati çekmiştir. Buna ek olarak, *konglomera* kayaç kütlesi üzerinde, iki giriş arasındaki mesafe boyunca, bu düzenlemelerden daha önce yapıldığı anlaşılan sur uygulamaları saptanmıştır. Özellikle ikinci girişe yakın konumda 2,50 m'de bir, içeri 1 m'lik dış formunda keskin bir açı yapan, simetrik, birbirini izleyen uygulamalar görülmüştür. Hem anıtsal *tonozun* hem de güney yamaçtan *akropolise* girişi sağlayan iki geçidin ve anlaşıldığı kadarıyla sura ait izlerin, yerden ve havadan fotoğrafları çekilerek mevcut durumları belgelenmiştir (Resim: 2).

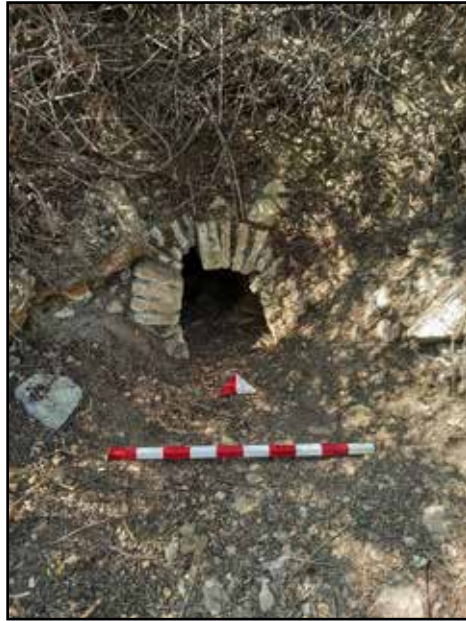
Resim 3: Su kaynağı odası – *tonozlu* giriş.

Kazievinin hemen batısında başlayan eğim üzerinde konuşlanan ve buradaki birkaç hane ile bahçeleri arasında kalan kesimde, yani kentin bu defa güney alt yamacında hızlı bir saha taraması gerçekleştirilmiştir. Lanckoronski ve ekibinin incelemeleri sırasında tespit edilemeyen, yukarıda adı geçen Kessener'in ise detaylı bir belgeleme sonrası planını çıkartarak tanımladığı, ilk evresini Sillyon'daki çağdaşıyla ilişkilendirerek Helenistik Dönem'e tarihlendiği su kaynağı odası tekrardan bulunmuştur. Nitekim kemerli bir girişi olan, 15 m uzunluğundaki kapalı kaynak tünelinin mevcut durumu yeniden belgelenmiştir<sup>2</sup> (Resim 3-4).

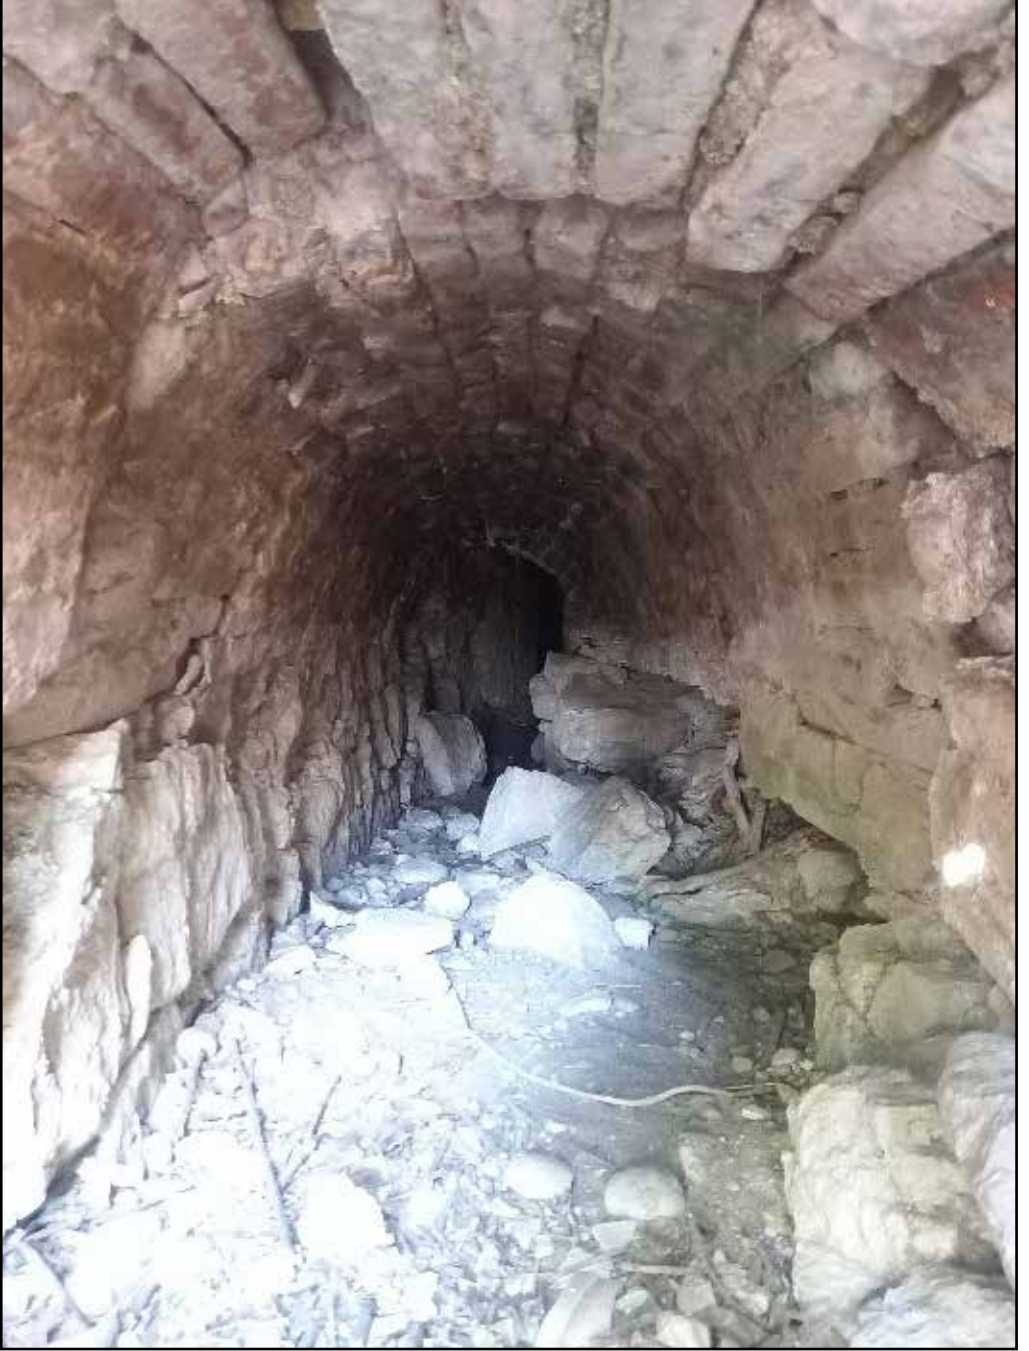
Resim 4: Su kaynağı odası (*dromos*).

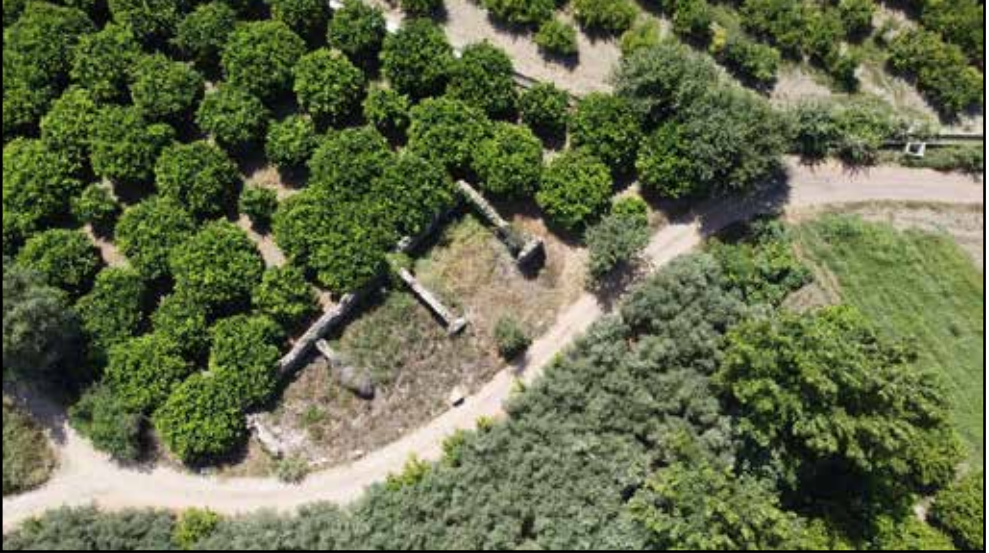
Resim 7: Geç Antik Dönem dükkânlarının hava fotoğrafı.

*Akropolis*in aşağı kent bölümünde, köy yolunun 70 m batısında, Geç Antik Dönem'e ait bitişik nizamda üç dükkân tespit edilmiştir (Resim: 7). Doğu-batı aksında konumlandırılan dükkânlar 1, 2 ve 3 no.lu dükkân olarak adlandırılmıştır.

Giriş bölümü olan kuzey cephesine ait duvarlar ve kapı sistemi büyük oranda tahrip olmuştur. Duvarları yaklaşık 0,60 m kalınlığında olan yapı, doğu-batı aksında 25,50 m, kuzey-güney aksında 7,80 m'dir. Yapı malzemesi olarak *konglomera* taş ve tuğla, bağlayıcı olarak kireç harcı kullanılmıştır. Duvar örgüsü, üç, dört sıra fazla düzenli kenarları olmayan *konglomera* taş sırası ile onun üzerine bir veya iki sıra tuğla sırası gelecek şekilde yapılmıştır.

Duvarlardan kondisyonu en iyi olan 3 no.lu dükkânın kuzeybatı köşesi, yaklaşık 3 m yüksekliğinde, 2 m genişliğinde korunagelmıştır. 1 ve 2 no.lu dükkânların kuzey cephesi

temel seviyesinde günümüze kadar ulaşmıştır. Arka cephe duvarları ortalama 2 m, ara duvarlar 2,70 m, doğu duvarı 2,14 m, batı duvarı 2,80 m yüksekliğinde korunmuştur. Doğu duvarı üzerinde 1,09 m genişliğinde kapı açıklığı görülmektedir. Ara duvarlar ile batı dış duvarında ise ortalama 1,20 m genişliğinde pencere açıklıkları saptanabilmektedir. Ayrıca 2 ve 3 no.lu dükkânların arka duvarlarında ikişer adet yaklaşık 0,90 m genişliğinde pencere açıklıkları bulunmaktadır. Dükkânların varlığı, Geç Antik Dönem’de kentin ticari bölgesinin bu alana kadar yayıldığını göstermektedir.

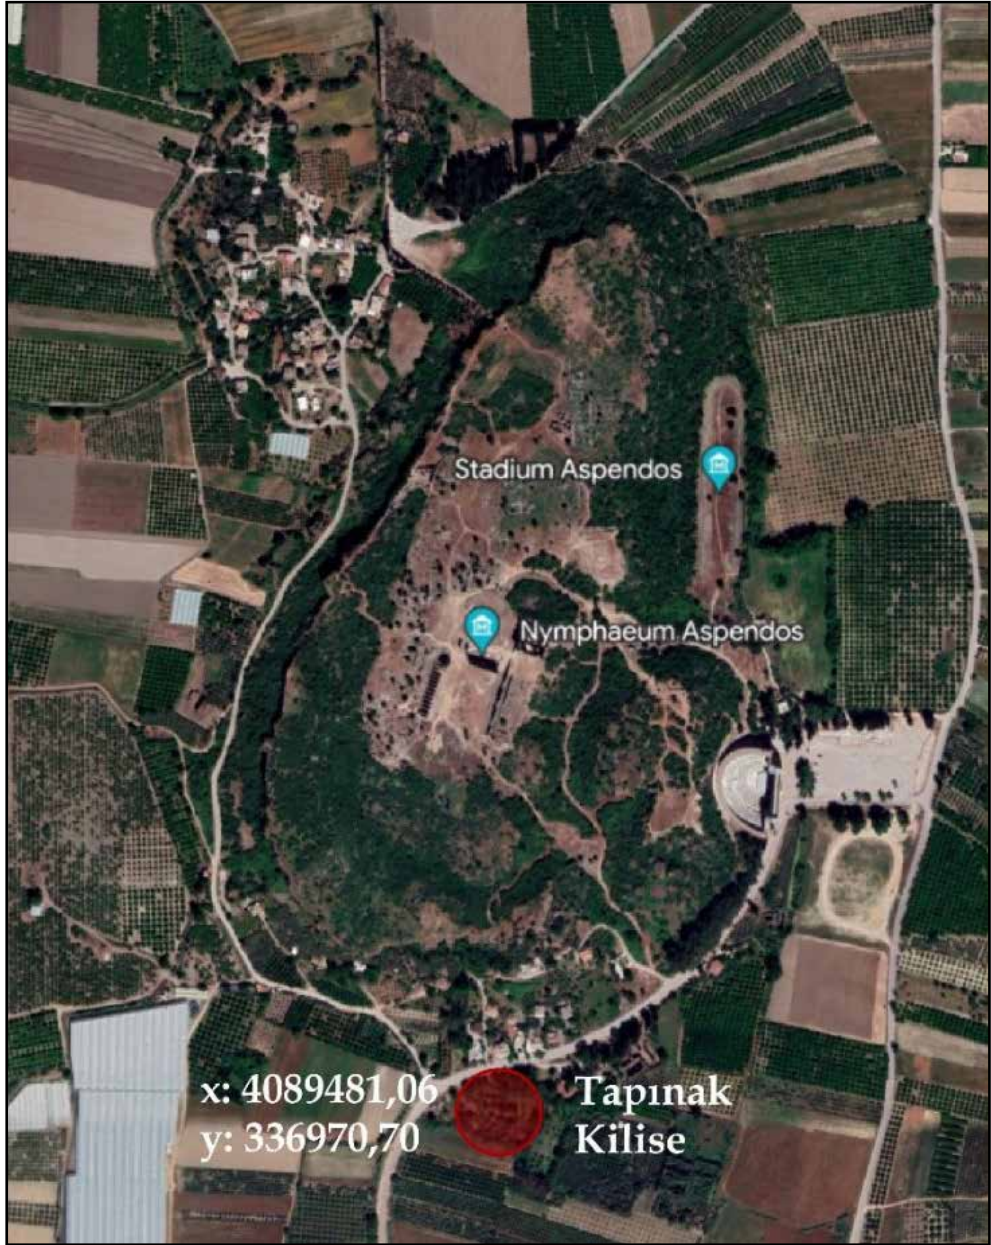
Resim 10: Tapınak olarak tanımlanan podyumlu-tonozlu yapının konumu ve koordinatları.

*Akropolis*in 300 m güneyinde, Küçük Hamam’ın ise 130 m batısında daha önceki çalışmalarda Selçuklu Kervansarayı olarak tanımlanan dükkân kompleksinin içinde kalan bu alanda, iki yapı tespit edilmiştir. Söz konusu yapının duvar yapım teknikleri dikkate alındığında ilk yapım evresinin Geç Antik Dönem (MS 5-7. yy.) olduğu anlaşılmaktadır. Kondisyonu iyi olan bu dükkân kompleksi onarımlarla uzun yıllar kullanılmıştır. Kuzeydoğu-güneybatı aksında yerleştirilen dükkânlar, konumlandırıldıkları alanın üç cephesine yerleştirilmiştir. *Akropolise* bakan kuzeydoğu cephesinde kondisyonu en iyi olan dükkânlar bulunmaktadır. Kuzeybatı ve güneydoğu cephelerindeki dükkân sırası ise günümüzde meyve bahçelerinin içinde kaldığı için zamanla tahrip olmuş ya da bitki örtüsünün altında kalmıştır. Alanın güneybatı cephesi ise duvarla sınırlandırılmıştır. Üç tarafı dükkânlarla, bir tarafı duvarla çevrili bu alanın ortasındaki iç avlu olarak nitelendirilebilecek boş bölümün, yapılan incelemeler sonucu Roma Dönemi’nden itibaren farklı amaçlarla kullanıldığı anlaşılmıştır. Dükkânların çevirdiği dörtgen planlı iç avluda, alanın ortasında iç içe iki yapı tespit edilmiştir. Farklı dönemlerde yapıldığı anlaşılan bu yapılar Roma İmparatorluk Dönemi ile Geç Antik Dönem’e aittir. İlk yapı, plan şeması ve etrafta bulunan mimari bloklar değerlendirildiğinde bir tapınakla ilişkili olduğu izlenimini vermektedir. Tapınağı çevreleyen diğer yapı ise *apsisi*yle birlikte duvarlarını büyük oranda koruyan ve plan şeması oldukça net olan bir kiliseye aittir (Resim: 10).

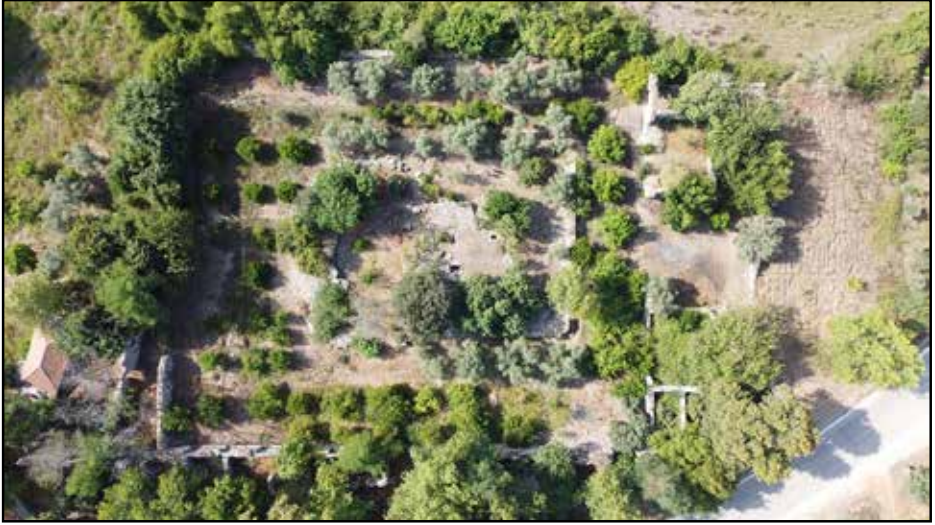
Resim 11: Aşağı kent tapınak/kilise hava fotoğrafı.

Dükkânların iç avlusu olarak tanımlanan alandaki ilk yapı, doğu-batı aksında konumlandırılmış, podyumlu bir tapınakla ilişkili olmalıdır (Resim: 11-13). Avlunun tam ortasına

yerleştirilen tapınağın yapı malzemesi, düzgün kesilmiş, dörtgen *konglomera* taştır. Yapının podyum bölümü büyük oranda kondisyonunu korumuş olup, diğer bölümleri tahrip edilmiştir. Tapınağın dikkati çeken ve günümüze kadar çok iyi durumda korunagelen bir diğer bölümü ise *cellanın* altındaki *tonozlu* mekânlarıdır. Yan yana inşa edilen bu *tonozlu* mekânlar arasında bir kapı açıklığı yer almaktadır. *Tonozların* girişi *cellanın* içinde ve üsttendir. Güneydeki *tonozun* üst bölümünde, kilit taşlarının olduğu aksın üzerine dörtgen planlı bir giriş boşluğu açılmıştır. Kuzeydeki *tonozun* kuzeybatı köşesindeki boşluk da giriş açıklığıyla ilişkili olmalıdır. Her iki *tonozun* uzun duvarlarına karşılıklı olarak, dörtgen hatlı boşlukları açılmıştır. *Tonozların* iç bölümünde modern harç izleri bulunmaktadır. Tapınağın *in-antis* planlı olabileceği öngörülmektedir. Tapınağın etrafında ve kilise duvarlarında yapıya ait olduğu düşünülen, *sima-geison*, *friz*, *arşitrav*, sütun gövdesi ve İon başlığına ait *volüt* gibi mimari öğeler de tespit edilmiştir.

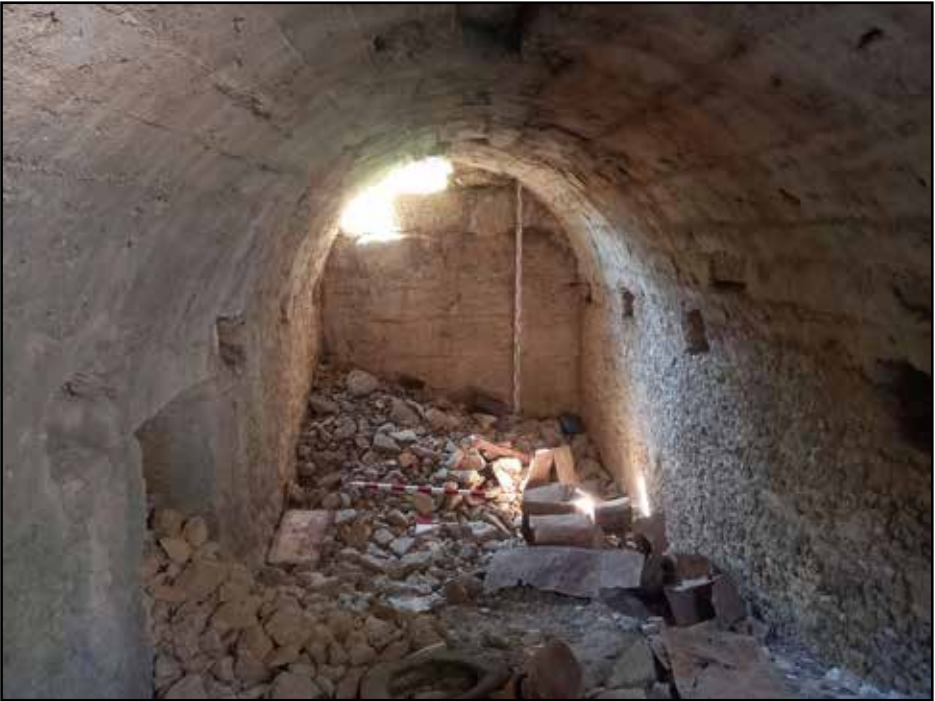
Resim 12: Kuzey tonoz, batıya bakış.

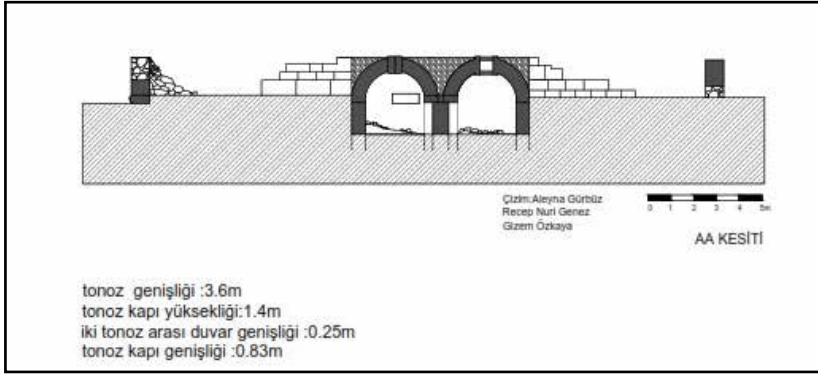
Resim 13: Tapınak/Kilise A-A kesiti.

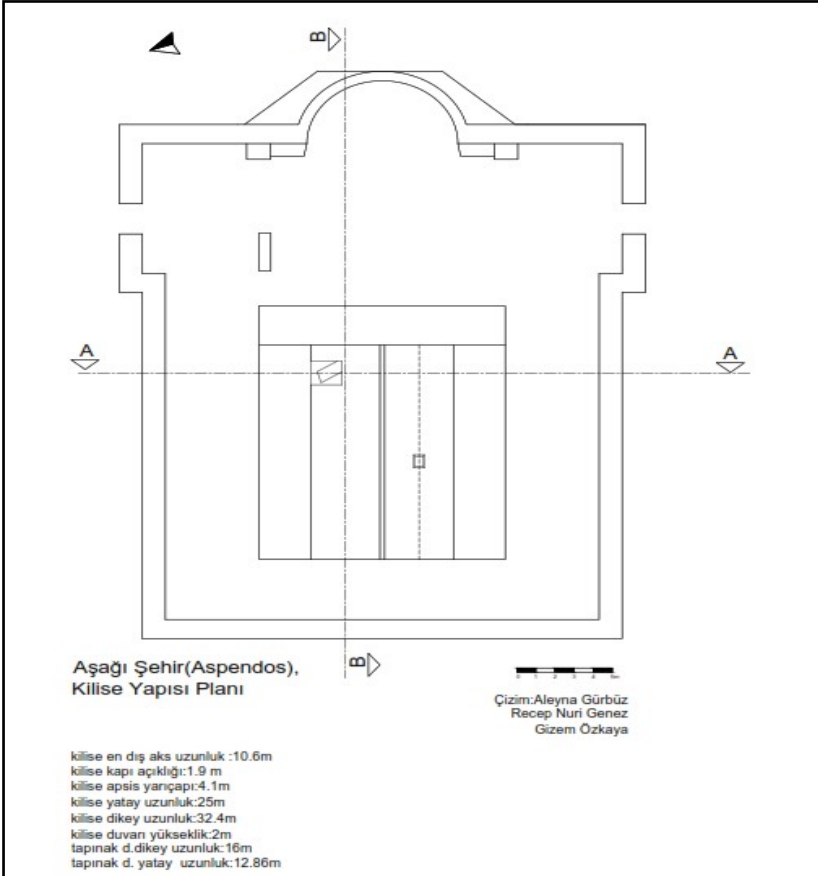
Resim 14: Tapınak/Kilise planı.

Dükkânların iç avlusunda yer alan tapınağın çevresinde, Geç Antik Dönem’de (MS 5-7. yy.) inşa edildiği anlaşılan bir kilise yapısı tespit edilmiştir. *Transeptli bazilikal* planlı olarak tanımlanabilecek kilisenin, doğu bölümü daha geniş, batısı ise daha dar tasarlanmıştır (Resim: 14). *Apsisin*, plan şemasının görüldüğü bölümde karşılıklı iki kapı açıklığı yer almaktadır. Doğru duvarında, *apsisin* dışına duvar örülerek, *apsis* bu duvarın içine alınmıştır. Duvar örgüsü Geç Antik Dönem yapılarıyla paralellik göstermektedir. Ancak duvarlarda tapınaktan sökülmüş, *konglomera* taşların yanı sıra yine tapınakla ilişkili olduğu düşünülen mimari parçalar da kullanılmıştır. Duvar kenarlarına tarlalardan toplanan taşlar yığılmıştır. Alandaki seramik bulgular kilisenin olası inşa tarihiyle uyum göstermektedir (Resim: 15). Tapınakla aynı yönde, doğu-batı aksında inşa edilen kilise, doğu-batı yönünde 32,40 m, kuzey-güney yönünde 25 m ölçülerindedir. Kilisenin *apsis* genişliği 13,20 m, *apsis* derinliği 4,10 m, kilisenin *apsisine* ait duvar yüksekliği ortalama 2 m’dir.
