ASPENDOS YÜZEY ARAŞTIRMASI 2024 YILI ÇALIŞMALARI

YA010710 2024-3. sezon proje numaralı, “Aspendos Antik Kenti ve Territoryumu YüzeY Araştırması” başlıklı, Aspendos 2024 yılı yüzeY araştırması, T.C. Kültür ve Turizm Bakanlığı Kültür Varlıkları ve Müzeler Genel Müdürlüğü’nün 08.07.2024 günlü, E-77734899-161.01-5374494 sayılı yazısına konu izin belgesi çerçevesinde, Bakanlık Temsilcisi, Uzm. Sergen Kara’nın (Antalya Müzesi) katılımıyla, 19 Ağustos ile 09 Eylül 2024 tarihleri arasında gerçekleştirilmiştir. Araştırmanın koordinasyonu, Aspendos Kazı Evi’nden yürütülmüş, araştırma ekibi de söz konusu kazı evinde konaklamıştır.

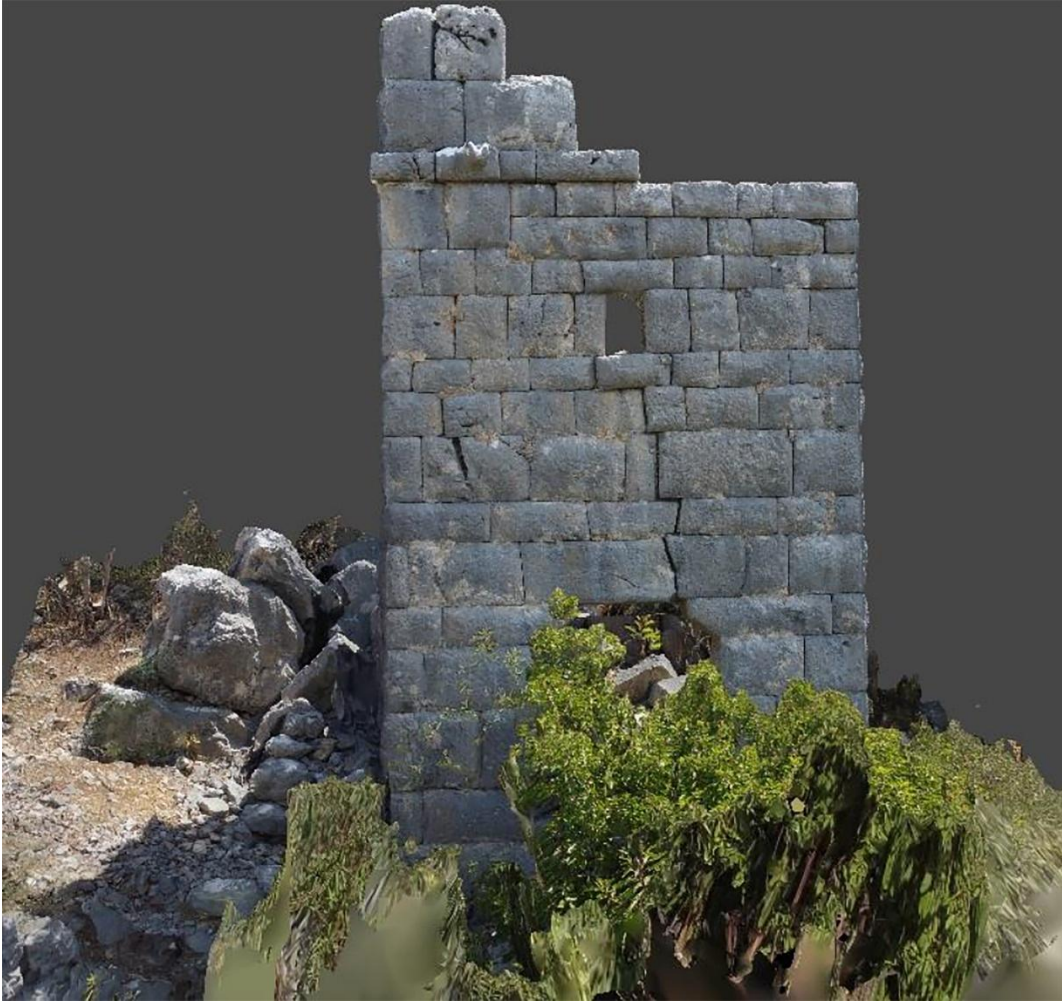
Resim 2: Batı Kule, ortofoto ve 3D modelleme görünümü

2024 yılı saha çalışmaları, geçtiğimiz sezon teknik anlamda detaylıca belgelendirilmiş Serik İlçesi, Gökçepınar Mahallesi'nin yaklaşık 480 m güneyindeki Asar Tepe Kale Yerleşimi'ne gidilerek başlanılmıştır (X: 4104398.368, Y: 328305.123, Kot: 596.319). Geçtiğimiz araştırma sezonunda yapılamayan yerleşim dijital planının oluşturulması amacıyla dijital ölçümler, yerleşimin güneydoğusunda bulunan, güneybatı doğu sur hattının nokta alımlarıyla başlamıştır (X: 4104322.604, Y: 328315.949, Kot: 600.269) (Resim: 1). Yerleşimin bu kısmında zayıf topografik yapıdan dolayı neredeyse kesintisiz devam eden surların ölçümünden sonra Doğu Kule'nin ölçümü gerçekleştirilmiştir (4104333.156, Y: 328327.602, Kot: 597.507). Doğu Kule'nin hemen kuzeybatısında yer alan basamaklardan nokta (4104294.627, Y: 328282.287, Kot: 605.342) alındıktan sonra, kuzeye doğru uzayan sur kalıntılarının ölçümlerine devam edilmiştir. Tepenin kuzey sınırı boyunca devam eden, özellikle kuzeyde topografyanın durumundan dolayı yer yer kesintiler yapılarak ana kayanın da kullanıldığı savunma sisteminin ölçümüyle birlikte, kuzeydoğu ve kuzeye yakın iç kısımlarda da mekânların ölçümleri yapılmıştır. Tepenin kuzeydoğu kesimine yakın Nişli Mekân (X: 4103068,541, Y: 595064.880, Kot: 606.550), trapetum teknesi (X: 4101820.266, Y: 330758.720, Kot: 497.343) ve ışıkların nokta alımları planları çıkartılmak üzere tamamlanmıştır. Kuzey uç sur duvarları ve kuzeybatı sur kalıntıları ile bu kısımlardaki ışıklarında ölçümleri gerçekleştirilmiştir (X: 4101841.673, Y: 330729.191, Kot: 507.205). Tepenin kuzeyinde, doğu batı ekseninde inşa edilmiş, apsisli doğuya bakan kilisenin, mimari kalıntılarının ölçümleri tamamlanmıştır (X: 4104404.879, Y: 328301.326, Kot: 595.073). Kilisenin güneybatısında kalan kısımda yer alan mekânların nokta alımları yapılmış CORS ile tüm ölçümleri tamamlanmıştır. Alınan metrik ölçüler daha sonra ortofoto uygulamasında referans olarak kullanılmıştır. Kale yerleşiminin ortafotosunu oluşturmak adına drone ile yerleşim üzerinde sistematik olarak güneydoğu-kuzeybatı ekseninde yaklaşık 600 resim çekilerek tüm tepenin topografik ortofotosu için veriler toplanmıştır. Aynı zamanda Batı Kule'nin drone ile detaylı fotoğrafları çekilmiş ve 3D modellemesi yapılmıştır. Yerleşimin batısına konumlandırılan ve yüksek oranda orijinallliğini koruyan Batı Kule'nin ölçümleri yapılmıştır (X: 40104301.811, Y: 328320.930, Kot: 593.837). Yapılan ölçümlerle birlikte, kulenin kuzey kesiti alınmış ve çizime aktarılmıştır (Resim: 2).

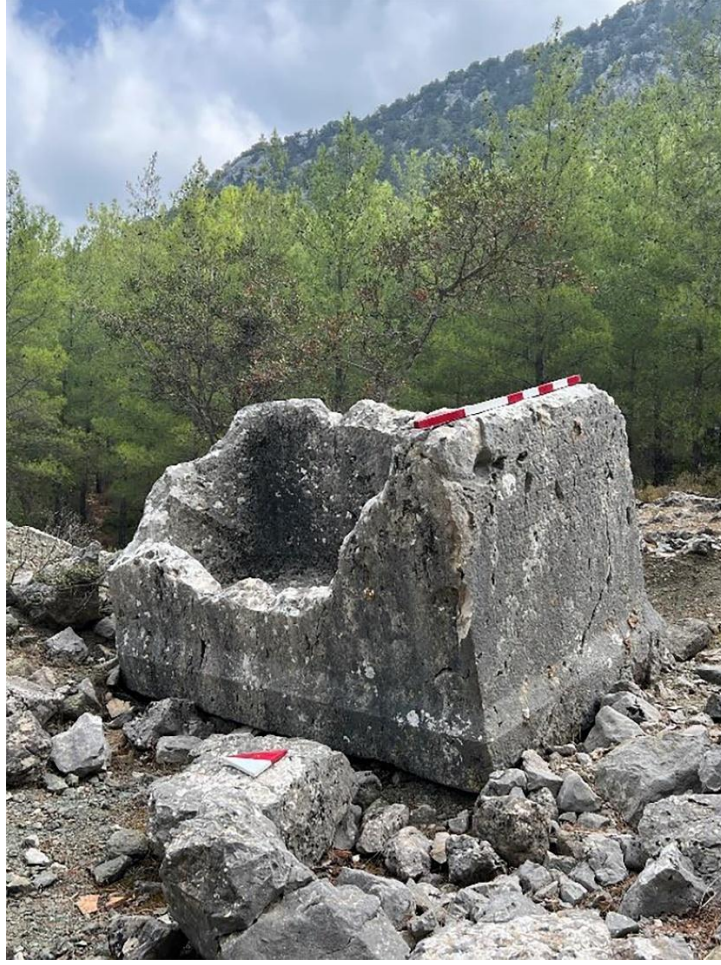
Resim 3: Mezarlık Mevkii, lahit teknesi

Gökçepinar 9 nolu karayolunun yaklaşık 50 m kadar doğusunda karayolundan itibaren içeriye giren stabilize toprak yolun 10 m kadar iç kısmındaki ağaçsız alanda kuzeybatı-güneydoğu aksında, *in-situ* olmadığı değerlendirilen bir lahit teknesi görülmüştür. Lahit teknesi (X: 4105566.785, Y: 328390.144, Kot: 599.580) kireçtaşından yapılmış ve 2x1.16 m ölçülerindedir. Lahidin yüksekliği toplam 1.30 m'dir. Lahidin batıya bakan bölümünde büyük oranda taş kaybı vardır. Kuzey kenarından başlayıp batı kenarı

boyunca kırıklar devam etmektedir. Güney kısmında özellikle profil bitimi sağlam durumdadır. En önemli özelliği ise güneydoğu dış kısa kenarındaki Hellence yazıttır. Yazıt, cephenin 0.95 m ile 0.55 m arasına yerleştirilmiştir. 8 satırlık çok iyi okunamayan yazıtın harf yüksekliği 4 cm, satır boşluğu ise 2 cm olarak ölçülmüştür. Ayrıca yine lahdin iç kısmında güney kısa kenarına doğru yukarı doğru meyilli yükselen bir yastık düzlemi vardır. Lahit çeşitli yönlerden detaylıca fotoğraflanmış, kısa ve uzun kenarından kesit ile kısmen görünüş çizimleri alınarak lidar taraması yapılmıştır (Resim: 3).

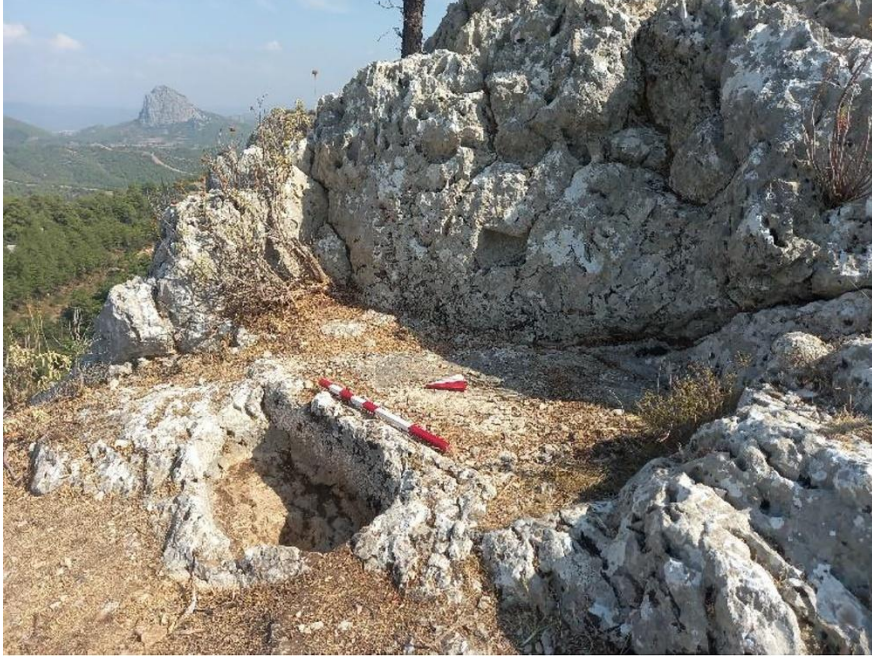
Resim 9: Zeytinyağı İşlik Alanı

Kanlıkaya Tepe Yerleşimi doğusunda konumlanan bu işlik alanı güneybatı yamaçtaadır (X: 4101760.892, Y: 390818.076, Kot: 522). Anakayaya oyularak yapılmış, zeytinyağı işliği düzleştirilmiş platformda ezme/birikme havuzu mevcuttur. Havuzun ortasında birikinti posa çukuru yapılmıştır. Doğu cephede, baskı kolu yuvasının oturduğu bir niş/oyuk açıklığı vardır. Çizimi yapılarak CORS ile ölçümü alınmıştır, alan fotoğraflanarak belgelenmiştir (Resim: 9).

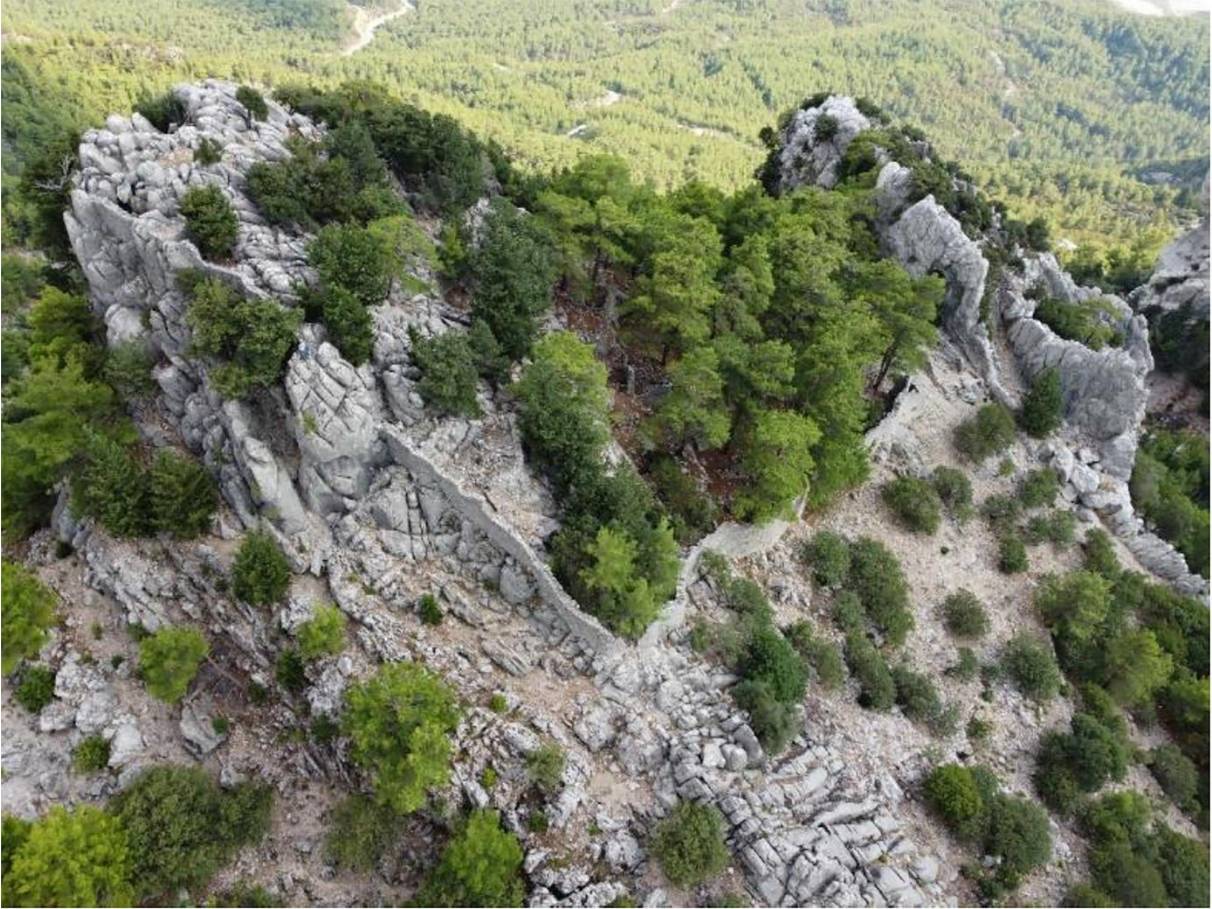
Resim 10: Burgaz Kale Yerleşimi havadan görünüm

Akbaş mahallesi sınırları içinde, Serik-Nanalı Yaylası karayolunun yaklaşık 600 m kadar doğusundaki yüksek bir tepe üzerinde konumlandırılan kale yerleşimidir. Yerleşmenin genel karakterine bakıldığında, Roma Dönemi'nde kale konumu ağır basarken Geç Antik Dönem'de (Erken Bizans Dönemi-MS 5.-7. yy) manastır tarzı dini bir yerleşim kimliğine evrilmiş gözükmektedir. Yerleşmenin kuzey yamacında daha çok *nekropolis* ile ilişkili yapılar görülmüştür. Bunlar Roma Dönemi'ni temsil etmektedir. Yolun hemen kenarında, yamacın alt eteğinde tarafımızdan Mezarlık Kilisesi olarak adlandırılan dini yapı dikkati çekmektedir. Ayrıca *trapetium* teknesi gibi zeytinyağı işliği ile bağlantılı

kalıntılar gözlemlenmiştir. Yamaçtan yukarı kente çıkarken anakayaya oyulmuş merdiven izleri bulunmaktadır. Yamaç yüzeyinde seramik ve pişmiş toprak ağırlık parçaları dikkati çekmektedir. Burgaz Kale Yerleşimi şeklinde adlandırılan ve topografyaya yayılımı dikkate alındığında iki ayrı ana dönemde farklı yükseltilerde ihtiyaçlar doğrultusunda iskân gören geniş antik kalıntı sahasıdır. Stabilize orman yolundan itibaren doğu istikametine doğru, ortalama 60°lik bir eğimle, toplamda tespit edilebilen beş antik düzleme terası geçildikten sonra, muhtemelen MS 3. yy. sonu 4. yy. başında, bölgeyi tehdit eden unsurlar sebebiyle nüfusun daha üst kotlara, surla çevrili yeni bir yerleşim sahasına taşındığı anlaşılmaktadır. Yerleşim batı tarafından yaklaşık 92 m uzunluğa ulaşan sur ile kapatılmıştır. Geri kalan cephelerde ise duvar örgüsü çok daha kısa mesafe hâlinde görünürdür. Bu kısımlarda yüksek anakaya çıkıntıları doğal tahkimatı sağlamaktadır. Tepenin zirve noktasına çıkarak orthophoto için drone çekimi yapılmıştır. Yaklaşık 400 adet fotoğraf dik açı ile çekilerek tüm topografyanın üzerinde belgeleme yapılarak 3D modellemesi çıkarılmıştır (X: 4109314.829, Y: 597622.314, Kot: 745.753) (Resim: 10).

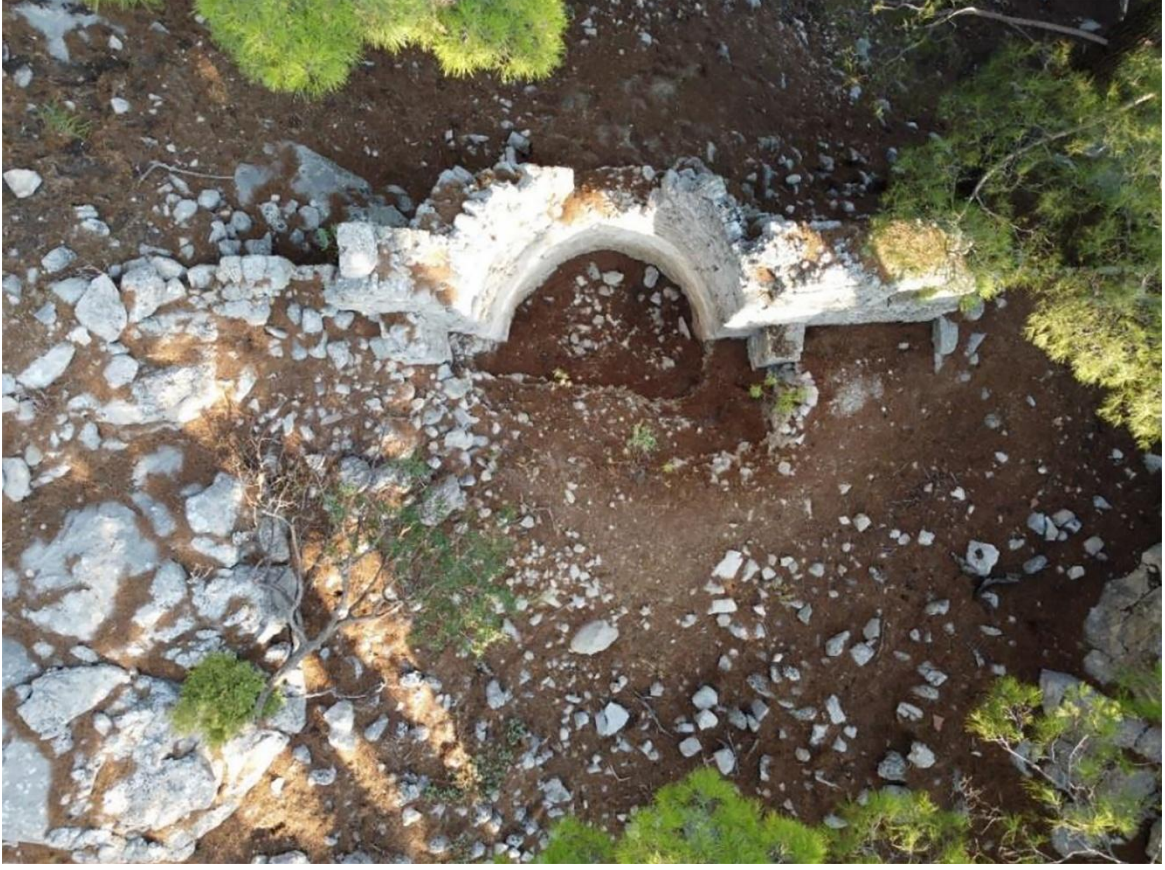
Resim 11: Burgaz Kale Yerleşimi, havadan görünüm

Kale içindeki en önemli yapılardan biri dini kimliğiyle kendini gösteren ve tarafımızdan Merkezi Kilise olarak tanımlanan kilisedir (MS 5.-7. yy). Kilisenin ana giriş kapısından yaklaşık 20 m kadar güneydoğuda, yanları kayalarla sınırlandırılan bir alanda, doğu-batı aksında konumlandırılmıştır (X: 4109326.615, Y: 597605.963, Kot: 744.593). Yapının kuzeydoğusu ile güneybatısı, topografyaya uygun olarak kimi yerde kayalık alana yaslandırılarak kimi alanda ise duvar örgüsü ile tamamlanarak yapılmıştır. Doğu-batı kenarları ise örülerek mimari düzeni tamamlanmıştır. Üç nefli olarak tasarlanan kilisenin apsisi doğuya bakmaktadır. Büyük oranda korunagelen apsisin içinde kaçak kazı izleri görülmektedir. Apsisin duvarlarının iç yüzeylerinin *freskli* olduğu yüzeyde ve duvar üzerinde görülen sıva parçalarından anlaşılmaktadır. Kilisenin arka bölümünde, dış *nartekse* ait duvar kalıntıları izlenebilmektedir. Apsisin güneydoğu kenarında, *pastoforion* yer almaktadır. Apsisin her iki duvarında pencere boşlukları görülmektedir. Arka duvarda ise örgülü bir niş günümüze kadar kondisyonu iyi şekilde ulaşmıştır. Kilisenin duvarlarında bağlayıcı olarak kireç harcı kullanılmıştır (Resim: 11).

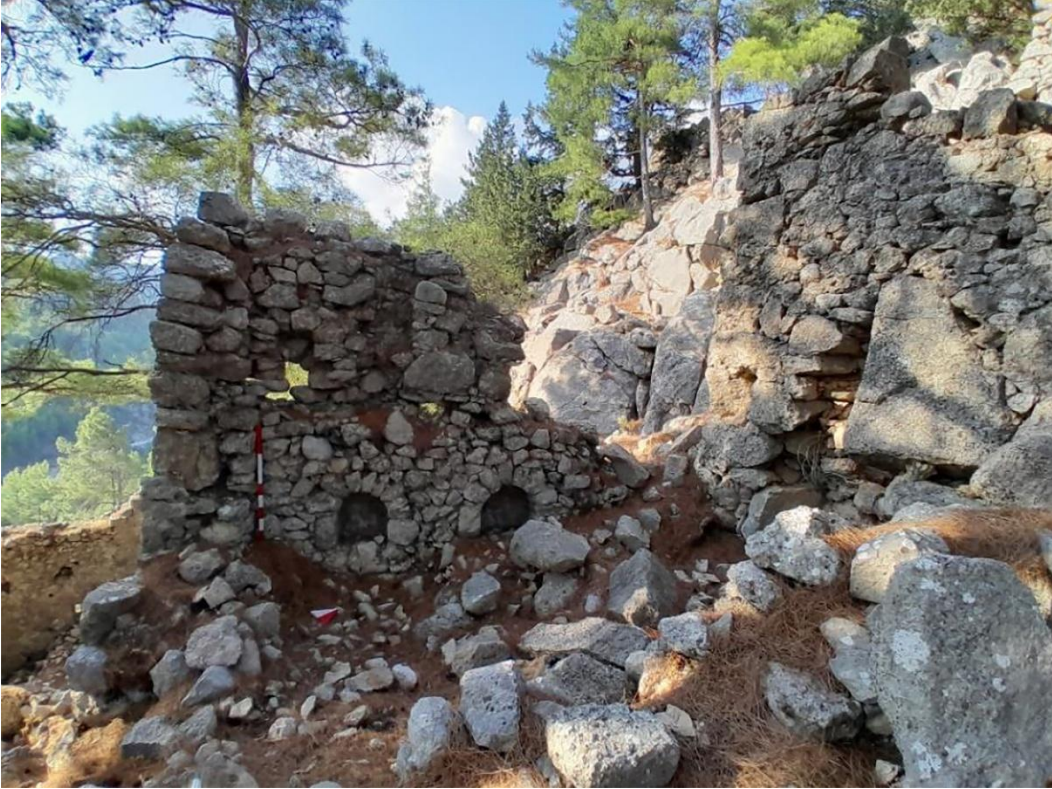
Resim 12: 3. Teras / Yapı 1 / Mekan 3

Yerleşimin en üst kotunda yer alan ve 1. teras olarak adlandırılan bölgedeki mekânların çizim / krokisi çıkartılarak CORS aletiyle noktaları alınmıştır. Sonrasında 2. Teras ve 3. Teras olarak adlandırdığımız yapı ve mekân komplekslerinin de tanımlamaları yapılmıştır. 1. terasta 3 mekân, 2. terasta 4 mekân ve 3. terasta 5 mekân belgelenmiştir. Mekanların duvarları düzenli ve düzensiz taşlar ile örülmüş olup bağlayıcı olarak kireç harcı kullanılmıştır, krokisi çizilmiş, CORS ile ölçümleri alınmış ve fotoğflanarak belgelenmiştir (Resim: 12).

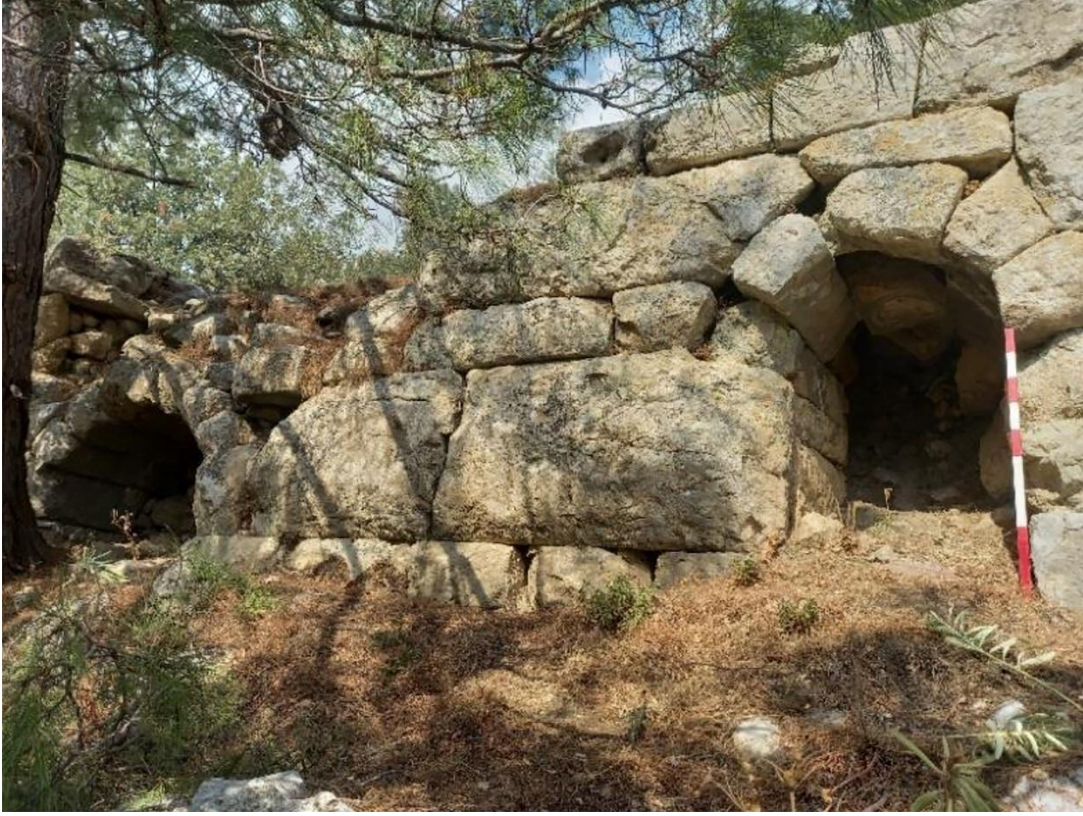
Resim 13: Tonoğlu Teras

Tonozlu Teras, Burgaz Kale Yerleşimi'nin güney yamacında (X: 4110470.486, Y: 330903.104, Kot: 716.353) bulunmaktadır. Yapının duvarı, Hadrian Dönemi'nde görülen duvar tekniğine uygun olarak yapılmıştır. Yapıda bulunan üç adet tonozdan ikisi sağlam bir adeti ise tahrip edilmiştir. Duvarlar düzenli düzensiz taşlardan örülmüş ve bağlayıcı olarak kireç harcı kullanıldığı gözlenmektedir. Ayrıca alandan seramik parçaları toplanmıştır. Alanın krokisi çizilip CORS ile ölçümü alınmıştır. Alan fotoğflanarak belgelenmiş ve lidar taraması yapılmıştır (Resim: 13).

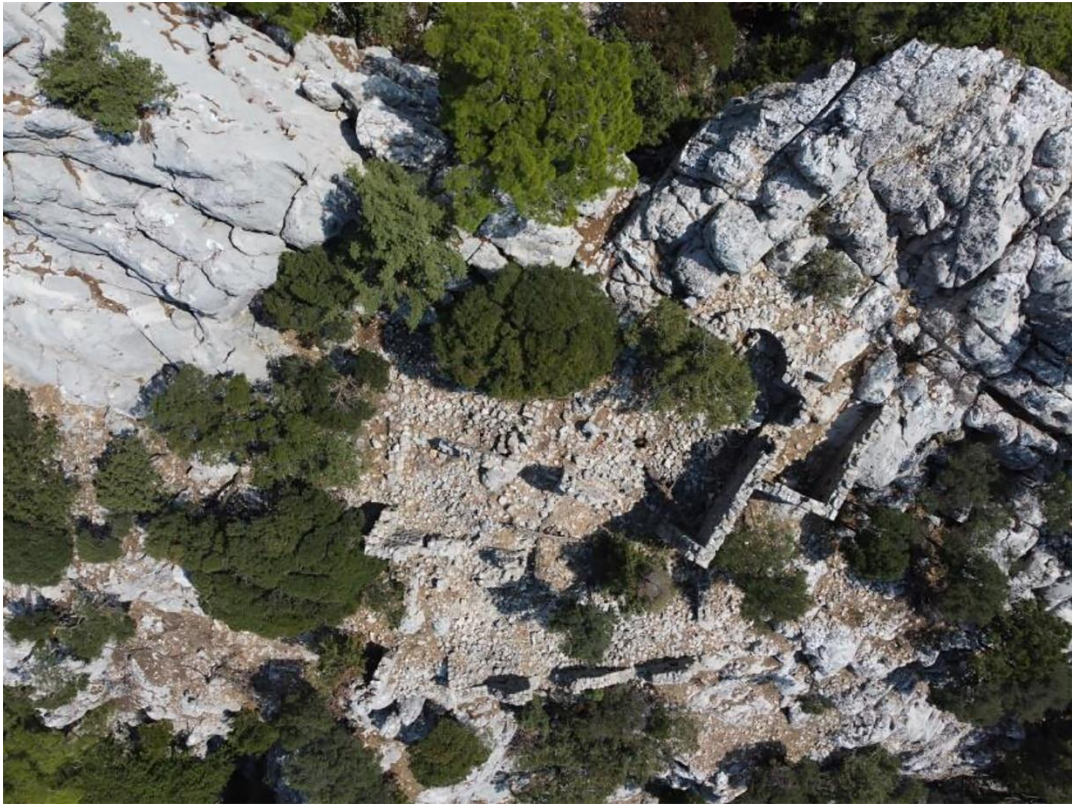
Resim 14: Güney Kilise havadan görünüm

Araştırmalar kapsamında, Burgaz Kale Yerleşimi'nin güneyinde konumlanan bir kilise yapısı daha tespit edilmiştir. Söz konusu yapı kalıntılarının güney istikametini sınırlayan yüksek kayalıkları kısa bir süre takip ettikten sonra hemen doğuya sapan bir yarıktan anakayaya oyularak yapılmış basamaklardan bir başka tepeye ulaşılmaktadır. Doğu ve batı aksında devam eden merdivenlerden çıkıldığında kilise ve üç terastan oluşan yapılar görülmüştür. Yapıların kondisyonu görece bozuk olmakla birlikte planları anlaşılır durumdadır. İlk incelemelerde *apsis* bölümü oldukça belirgin bir kilise etrafına kurulmuş yapı kompleksi olarak göze çarpmaktadır. Kilise dahil olmak üzere bitişik nizamda mekanlardan oluşan yapı kompleksinin mekanları birbirlerinin duvarlarını kullanarak genişletilmiştir. Olasılıkla bir tepe manastırı olduğu düşünülen yapının duvarları moloz taşlar ve tuğla kırıkları ile örülmüş karmaşık düzende yapılmıştır (X: 4110396.586, Y: 330944.615, Kot: 743.405). Kilisenin *atriumu* içerisinden MS 5. yy.'a tarihlendirilen LRD grubuna ait bir adet seramik bulunmuştur. Kilise duvarına bağlı *pastoforion* odası bulunmaktadır (Resim: 14).
