# ASPENDOS 2024 YILI KAZI VE BASİT ONARIM ÇALIŞMALARI

## I- GİRİŞ

## II- 2024 YILI KAZI ÇALIŞMALARI

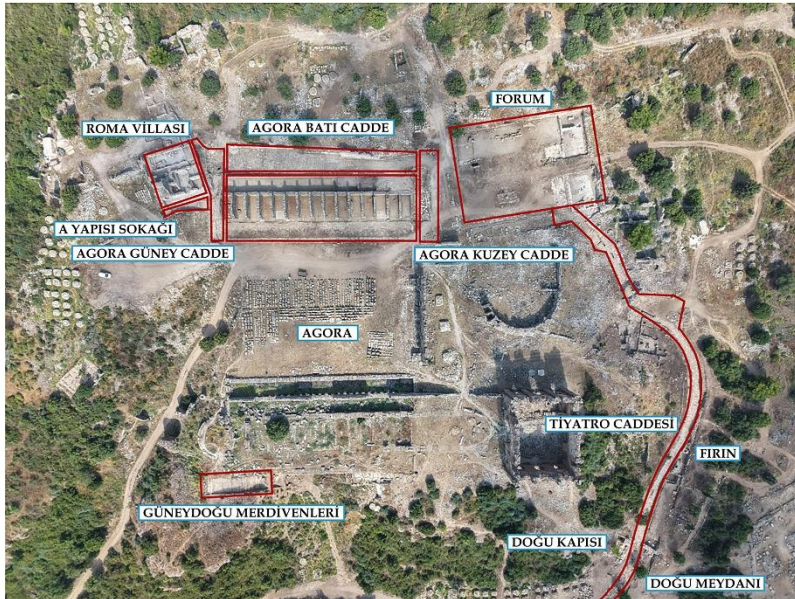
Resim 1: 2024 yılında çalışılan alanlar

- Roma Villası (Domus)
- İki Katlı Dükkanlar / Stoa Kompleksi
- Agora Güney Caddesi
- Agora Batı Caddesi
- Agora Kuzey Caddesi
- A Yapısı Sokağı
- Forum
- Tiyatro Caddesi
- Tiyatro Caddesi Fırın
- Tiyatro Caddesi Doğu Kapısı
- Tiyatro Caddesi Doğu Meydanı
- Bazilika Güneydoğu Merdivenleri

2024 yılı kazı çalışmaları planlanan program dahilinde; İki Katlı Dükkanlar/Stoa Kompleksi, Agora Güney Cadde, Agora Kuzey Cadde ile Agora Batı Cadde, A Yapısı Sokağı, Roma Villası (Domus),

Forum, Tiyatro Caddesi ve Roma Bazilikası Güneydoğu Merdivenleri'nde sürdürülmüştür (Resim: 1)  
(Çizim: 1).

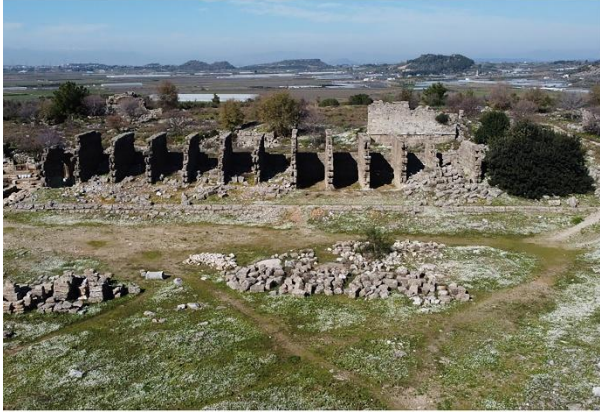
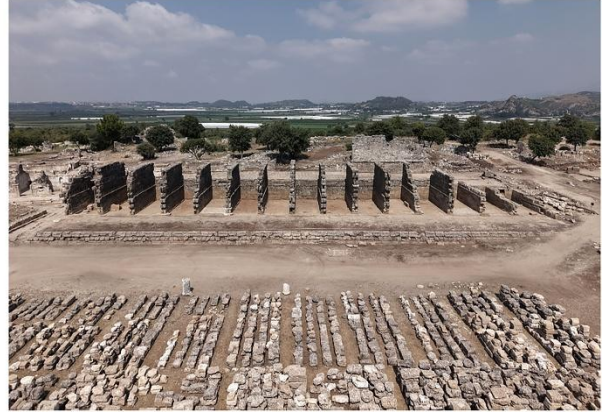
Resim 2: İki Katlı Dükkanlar / Stoa Kompleksi

Çalışma Öncesi

Doğudan Batıya Bakış

Çalışma Sonrası

Toplam 15 adet yan yana sıralanmış dükkândan oluşan yapı grubunun ön cephesinde, tabanı mozaik döşemeli bir *stoa* yer alırken, arka bölümde depolama birimi tespit edilmiştir. Komplekste yer alan 7., 8. ve 15. Dükkanlar ile 6. Dükkan'ın büyük bir kısmı, önceki araştırma sezonlarında kazılarak açığa çıkarılmıştır. 2024 yılı çalışmaları kapsamında, tüm dükkânlar ve önlerindeki *stoanın* kazıları tamamlanmış, ayrıca batı kısımda yer alan depolama biriminin yüzeysel kazıları gerçekleştirilerek beden duvarlarının sınırları belirlenmiştir (Resim: 2).

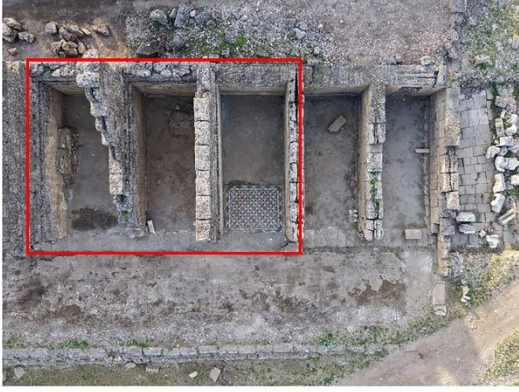
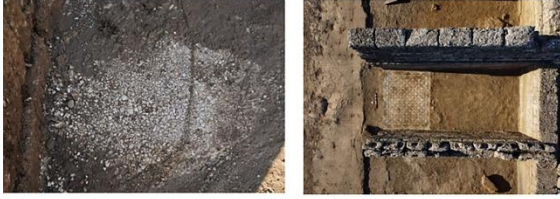
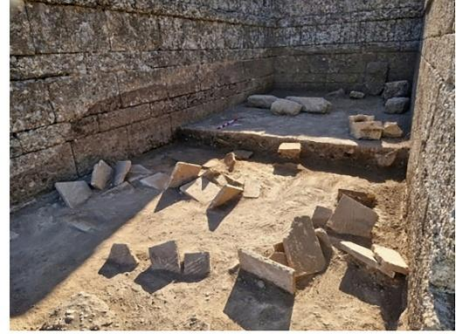
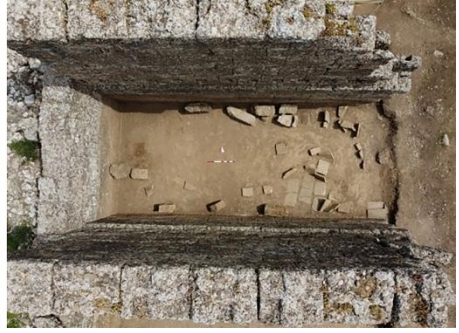
Resim 3: Dükkanlardaki birinci kat ve ikinci kata ait taban düzenlemesi detayları

### Birinci Kat Taban Döşemeleri

- Dükkan 3 (mozaik taban)
- Dükkan 4 (sıkıştırılmış toprak, üstü olasılıkla ahşap döşemeli)
- Dükkan 5 (tessera+kiremit katkılı kireç harçlı taban)

### İkinci Kat Taban Döşemeleri

Dükkan 12 Locus 3 açığa çıkan ikinci kata ait tuğla döşemeler

Yapılan çalışmalar sonucunda, incelenen dükkânlarda üç farklı taban tipi tespit edilmiştir. 1, 2, 4, 6-10 ve 12-15 numaralı dükkânların tabanlarında herhangi bir döşeme malzemesine rastlanmamıştır. Bu durum, söz konusu dükkânların tabanlarının antik dönemde hasır veya ahşap döşeme ile kaplı olduğunu, ancak bu organik malzemelerin zaman içinde bozularak günümüze ulaşamadığını düşündürmektedir. Dükkan 3 ve 11'in ön bölümlerinde, 59.08 m kotunda, renkli *tesseralardan* oluşan bir mozaik döşeme açığa çıkarılmıştır. Mozaik, turuncu, mavi, kırmızı, sarı ve siyah renklerde, 0.8x0.8 cm ve 1.2x1.2 cm boyutlarındaki *tesseralarla* oluşturulmuştur (Örgü, desen, işçilik, kontekst bakımından benzer örneklerinin bulunduğu geometrik motifli mozaik kataloğu için bkz. Balmelle vd. 1985). Söz konusu mozaik panel, kuzey-güney doğrultusunda 4 m, doğu-batı doğrultusunda ise 3.20 m ölçülerindedir. Dükkan 5'in ön bölümü, 3 ve 11 numaralı dükkânlarla benzer bir planlamaya sahiptir. Ancak burada mozaik yerine, kireç harcı içine gömülü düzensiz *tessera* ve kiremit parçaları kullanılmış, yüzey ise perdahlanmıştır. 3, 5 ve 11 numaralı dükkânların ön bölümlerindeki bu özenli tasarım, bu alanların müşteri karşılama bölümü olarak kullanıldığına işaret etmektedir. Dükkanların ikinci katına ait taban döşemesi ile ilişkili en önemli kanıtlar Dükkan 12 de tespit edilmiştir. Dükkanın giriş katına ait taban döşemesinin hemen üst kotunda düzensiz şekilde düşmüş 37x46x7 cm ölçülerinde tuğlalar açığa çıkarılmıştır. Çalışmalar sırasında tuğlaların çoğunluğunun dikine pozisyonda bulunması bunların ikinci katın tabanından düştüğünün en önemli kanıtı olarak değerlendirilmelidir (Resim: 3, 4).

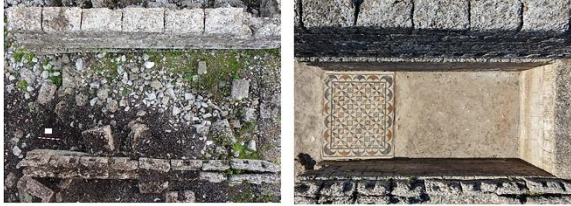
Resim 4: Dükkan 3 ve Dükkan 11'e ait mozaik tabanların detayı

DSS 3 Öncesi

DSS 3 Sonrası

DSS 11 Öncesi

DSS 11 Sonrası

İki Katlı Dükkanlar/Stoa Kompleksi Dükkan 3 ve Dükkan 11 ile Roma Villası'nın içerisinde yer alan mozaik tabanlarda koruma ve basit onarım çalışmaları yürütülmüştür. Müdahale öncesinde mozaik'in mevcut durumu belgelenmiştir. Mozaik'in kazı sonrası genel fotoğrafları ve 90 derece açıdan hava fotoğrafları çekilmiştir. Sonrasında çatlakların, tessera kaybı bulunan alanların ve lakunaların detay fotoğrafları çekilmiştir. Ön temizlik sonrası ise 90 derecelik hava fotoğrafı üzerinden ölçüleri ayarlanarak Autocad üzerinden dijital çizimi yapılmıştır. Belgelemesi tamamlanan mozaik'in öncelikle mekanik temizliği yapılmıştır. Mozaik üzerindeki toprak kalıntıları saf su ve süngerle silinerek genel olarak yüzeyden temizlenmiştir. Sonrasında %3 noniyonik deterjan (saf su ile) ve fırçalar ile temizliğe devam edilmiştir. Daha sert toprak kalıntıları ve kalker kalıntıları bistüri ile temizlenmiştir. Tüm temizliği tamamlanan mozaiklerin bordür ve derz onarımı 2025 yılı kazı sezonunda planlanmaktadır.

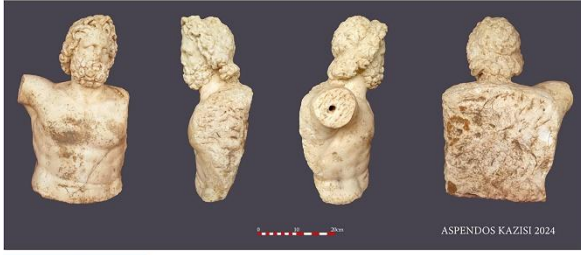
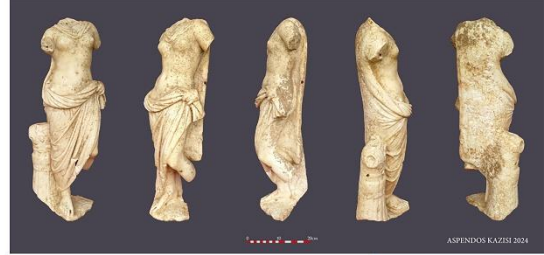
Resim 5: Dükkân 14'ün görünümü ve çıkan heykel buluntuları

DSS 14 / Zeus Heykeli

DSS 14 / Aphrodite Heykeli

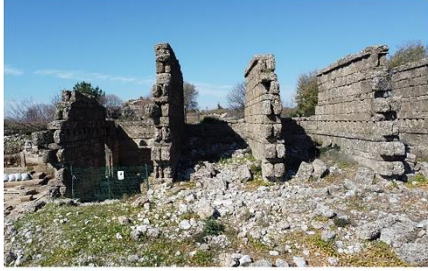
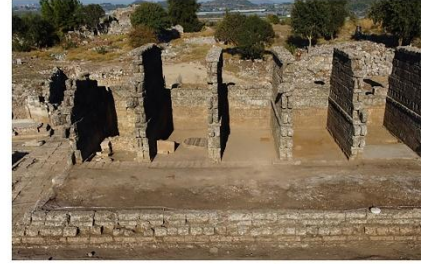
Çalışma Öncesi

DSS 14 / Hellenistik Sarnıç ve Tezgah

Çalışma Sonrası

Dükkanların temel sistemine dair bilgiler, Dükkan 14'te tespit edilmiştir. Dükkan 14'ün muhtemelen ahşap malzemeyle inşa edilmiş taban seviyesinin altında, kuzey duvarına bitişik konumda, 58.89 m kotunda başlayıp tabanı 54.24 m kotunda son bulan bir sarnıç bulunmuştur. Dükkan 14'ün kuzey cephesine ait temel duvarı söz konusu sarnıcın ortasından geçilerek yapılmıştır. Sarnıcın yarısı Dükkan 14'ün içinde kalırken diğer bölümü olasılıkla Dükkan 13'e dahil olmuştur. Bilezik bölümü daire formunda olan sarnıcın, iç haznesi alta doğru genişleyen armudi bir yapı sergilemektedir. Sikke (SNGvAulock 1965 Lev. 148) ve seramik (Davidson 1942, s. 105-127; Goldman 1950; Hayes 1967, s. 65-77; Hayes 1972; Hayes 1985; Meyza 2007; Poblome-Fırat 2011; Rotroff 1997; Rotroff-Oliver 2003) buluntular ışığında, sarnıcın MÖ 4. yy.'ın sonlarında inşa edildiği ve Hellenistik Dönem boyunca (MÖ 1. yy.) kullanıldığı anlaşılmıştır. Kompleksin inşa edilmeye başlandığı MÖ 1. yy.'ın üçüncü ya da dördüncü çeyreğinde ise sarnıcın içi doldurularak, kuzeyine Dükkan 14'ün kuzey duvarının temeli inşa edilmiş, üzerine de muhtemelen ahşap taban döşenmiştir (Resim: 5).

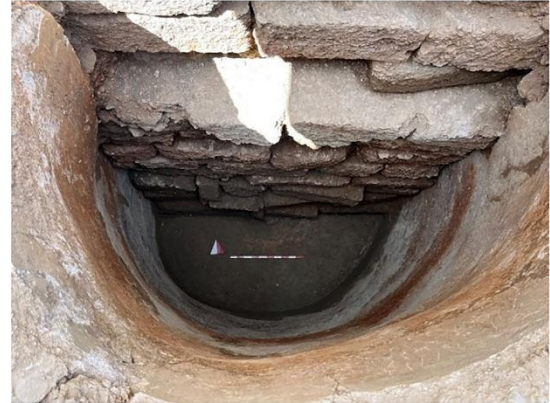
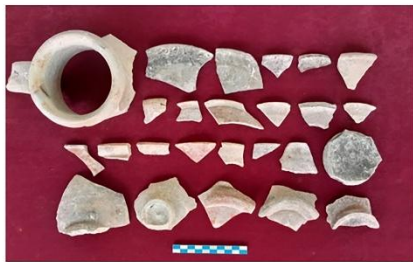
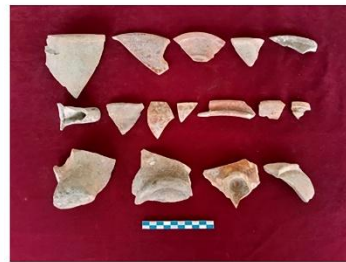
Resim 6: Dükkân 14'te ortaya çıkarılan sarnıç ve seramik buluntuları

Hellenistik Dönem Seramik Buluntuları, MÖ 325 – MÖ 1. yy

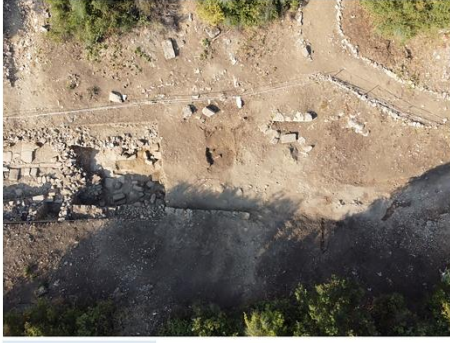
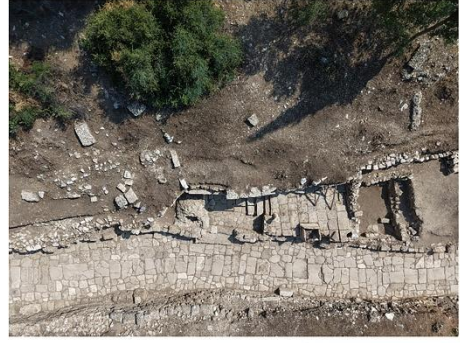
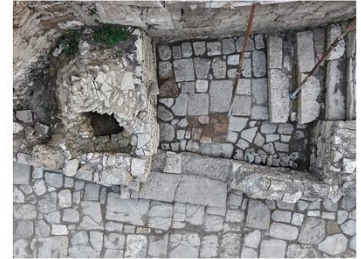
Resim 12: Tiyatro Caddesi fırın ve tabarnae

Çalışma Öncesi

Çalışma Sonrası

Başlangıç gridinin 63. m'sinden itibaren caddenin kuzey yönünde genişlediği noktada, tuğla ve kil malzeme kullanılarak inşa edilmiş bir fırın tespit edilmiştir. Ancak, bu fırının ön kısmına Geç Antik Dönem'de yeni bir duvar eklenmiş olup, caddenin son evre duvarı bu hat boyunca devam ettirilmiştir. Söz konusu fırının yükseldiği platformun doğu cephesinde *cehennemlik* olarak adlandırılan bölüm yer almaktadır. Fırının doğu bitişiğinde, cadde üzerinden tek basamakla girilen 2.60x3.60 m ölçülerinde bir avlu yer almaktadır. Avlunun doğusunda ise üç basamaklı bir merdivenle, iki sütun arasından, tabanı tuğla döşemeli, 4.20x5 m ölçülerindeki terasa çıkılmaktadır. Terasın güneydoğu köşesinde, 49.34 m kotunda, 0.48 m çapında ağız açıklığı bulunan bir kuyu belgelenmiştir (Resim: 12).
